## Automotive Aftermarket

## ПОРЯДОК ПРОВЕДЕНИЯ КСПЕРТИЗЫ

## Для всех типов насосов Common Rail

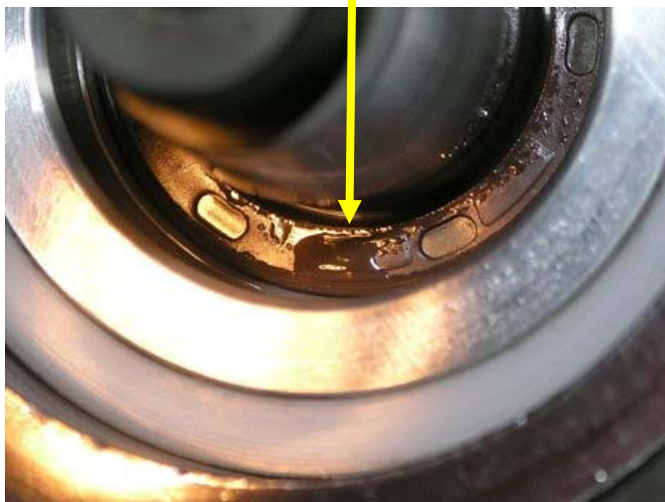
- Рекламация
  - Насос не герметичен
- Картина неисправности
  - Негерметичность сальника приводного вала
  - Внутреннее давление насоса недопустимо велико\*
- Возможные причины
  - Чужеродные частицы в каскаде перепускных клапанов
  - Закупоренная трубка отвода топлива
- Решение по гарантии:  
**Не является гарантийным случаем.  
Дефекта материала / производства не обнаружено.**

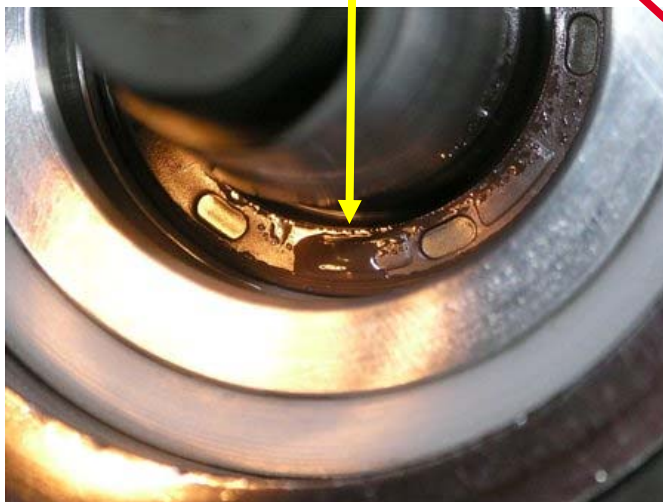
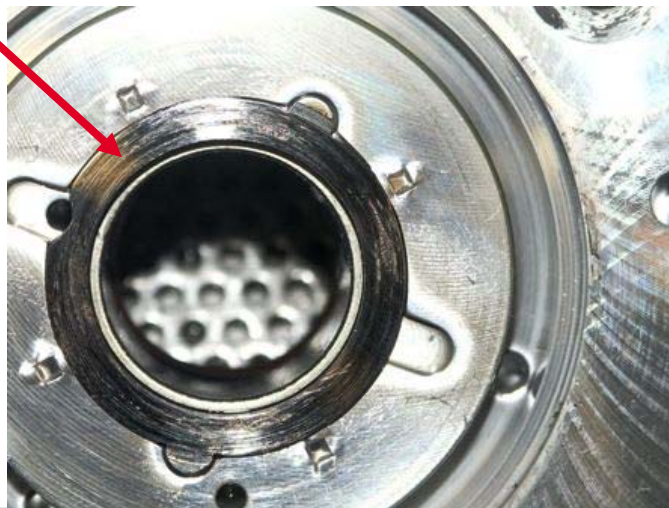
→ Выявление не допустимо повышенного давления во внутренней полости насоса, **снятого** с а/м:

1. Следы дорожек на фланце корпуса насоса вследствие аксиального перемещения эксцентрикового вала (см. красную стрелку)

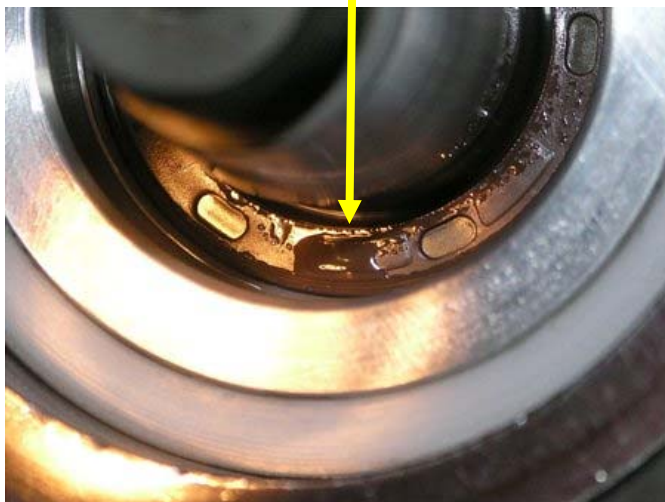
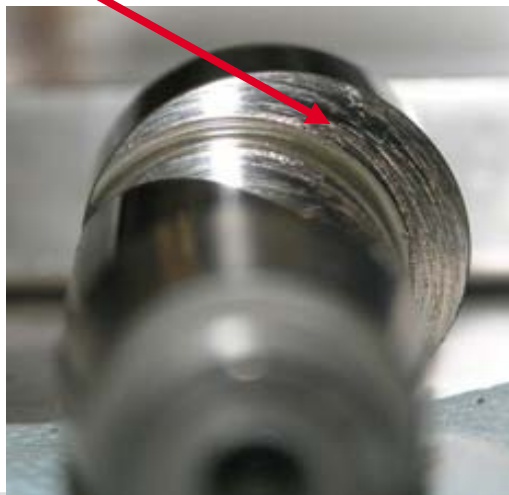
→ F Выявление не допустимо повышенного давления во внутренней полости насоса, **снятого** с а/м:

2. Следы дорожек на эксцентриковом валу (см. красную стрелку)

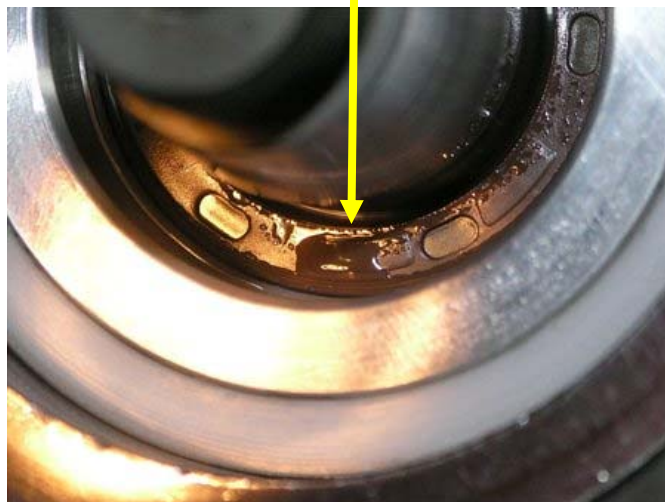
- Насос не герметичен

- Сальник вала не герметичен
- Не допустимо высокого внутреннего давления не зафиксировано и не обнаружено риск на фланце насоса и эксцентриковом валу

- Брак материала или производства сальника вала

- **Гарантийный случай для новых и восстановленных изделий.**

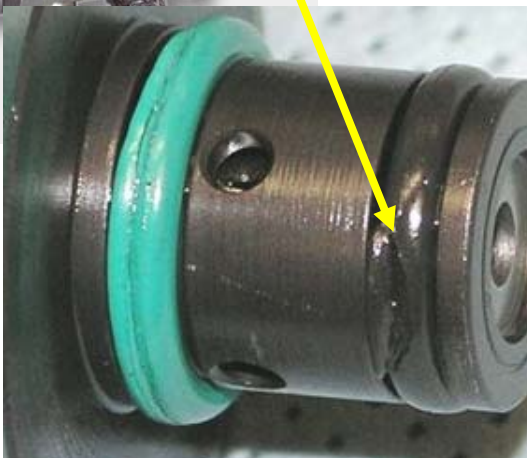
- Рекламация
  - Потеря мощности
- Картина неисправности
  - Повреждённое уплотнительное кольцо модуля подачи (ZME)
- Возможные причины
  - Неправильный монтаж уплотнительного кольца
  - Неправильный монтаж модуля подачи (ZME)
- Решение по гарантии:
  - **Гарантийный случай для новых и восстановленных изделий.**

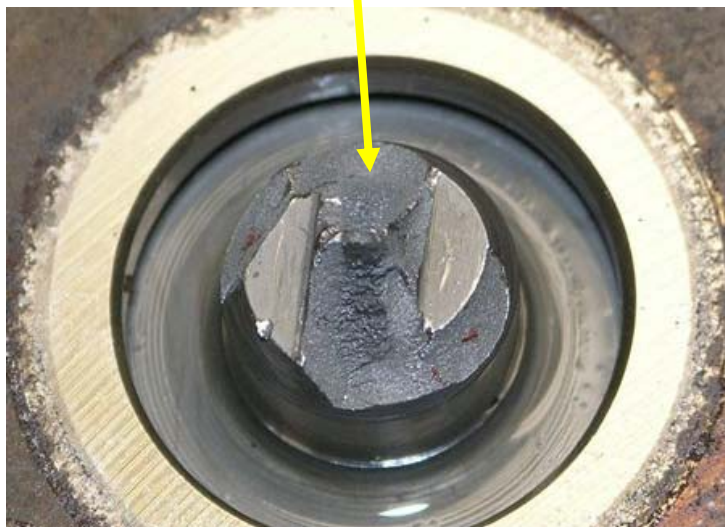
- Двигатель не заводится

- Сломан приводной вал насоса подкачки, находящимся на насосе высокого давления

- Занос грязевых частиц вследствие неправильного монтажа трубок высокого давления или топливного фильтра
- Недостаточная фильтрация
- Проникновение коррозии в полость между корпусом насоса и насосом подкачки

**Не является гарантийным случаем.**

**Дефекта материала / производства не обнаружено.**

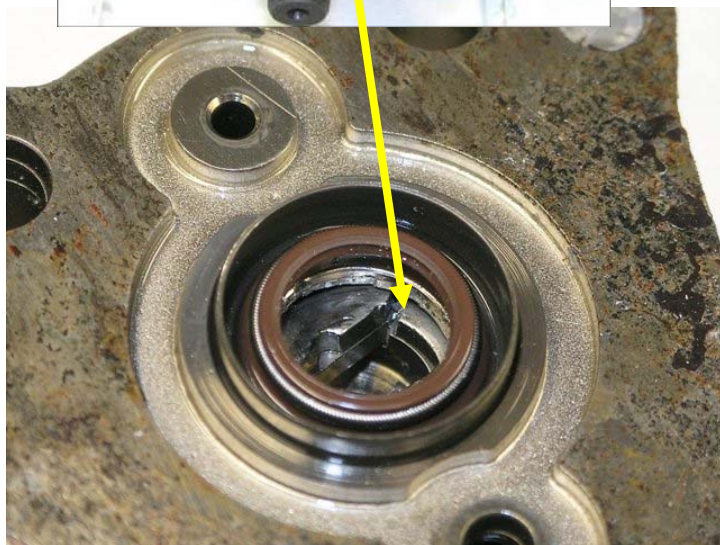
- Двигатель не заводится

- Сломанный привод насоса подкачки

- Занос грязевых частиц вследствие неправильного монтажа трубок высокого давления или топливного фильтра
- Недостаточная фильтрация
- Проникновение коррозии в полость между корпусом насоса и насосом подкачки

**Не является гарантийным случаем.**

**Дефекта материала / производства не обнаружено.**

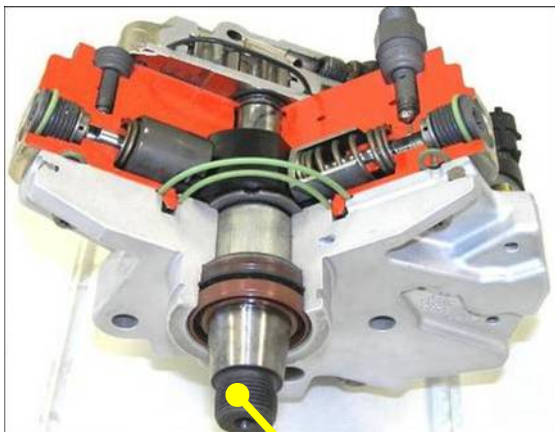
- Рекламация
  - Приводной вал повреждён
- Картина неисправности
  - Механические повреждения
- Возможные причины
  - Повреждения при транспортировке
  - Не квалифицированное использование инструмента
- Решение по гарантии:

**Не является гарантийным случаем.  
Дефекта материала / производства не обнаружено.**

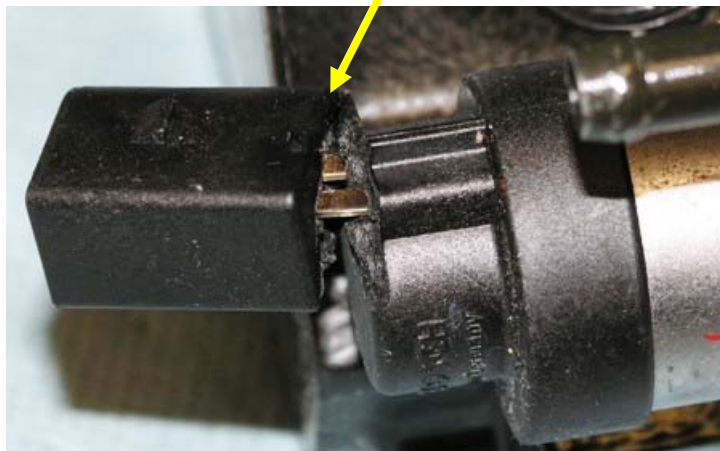
- Двигатель не заводится

- Повреждённый модуль подачи

- Не квалифицированное использование инструмента
- Повреждения при транспортировке

**Не является гарантийным случаем.  
Дефекта материала / производства не  
обнаружено.**

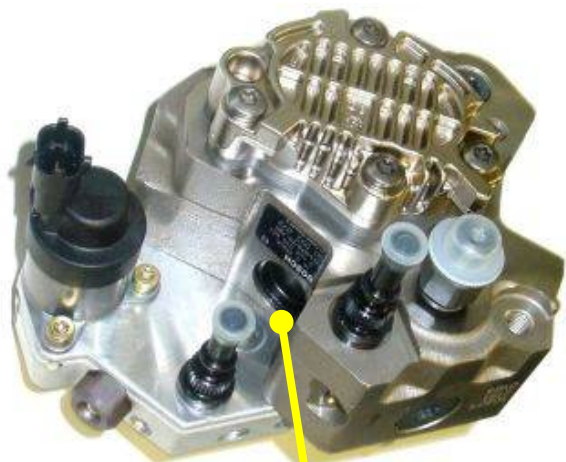
- Рекламация
  - Насос не герметичен
  - Потеря мощности
- Картина неисправности
  - Следы давления на заглушках
  - Износ полигонного кольца эксцентрикового вала
- Возможные причины
  - Брак сборки
- Решение по гарантии:
  - Гарантийный случай для новых и восстановленных изделий.

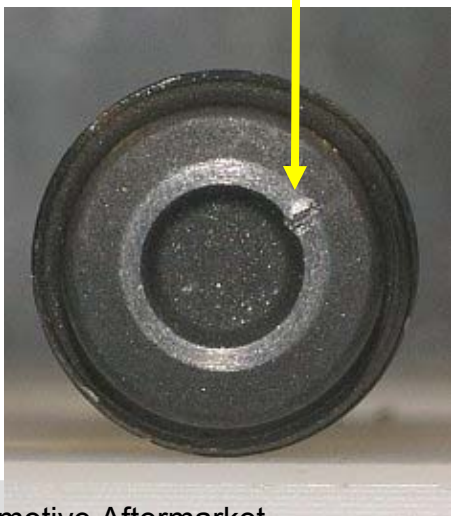
- Рекламация
  - Насос не герметичен
- Картина неисправности
  - Кант потайного винта повреждён
  - Течь
- Возможные причины
  - Брак производства
- Решение по гарантии:
  - Гарантийный случай для новых и восстановленных изделий.
